# **Stavebně technický průzkum**

## **Budova Obecního úřadu Těchlovice**

Únor 2019

Podrobný stavebně technický průzkum

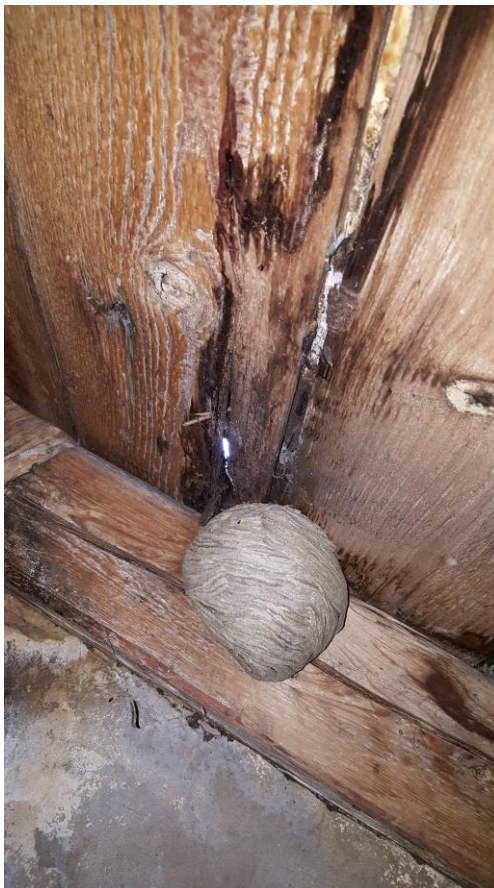
Č.1 – poškození zatékáním srážkové vody, hmyzem

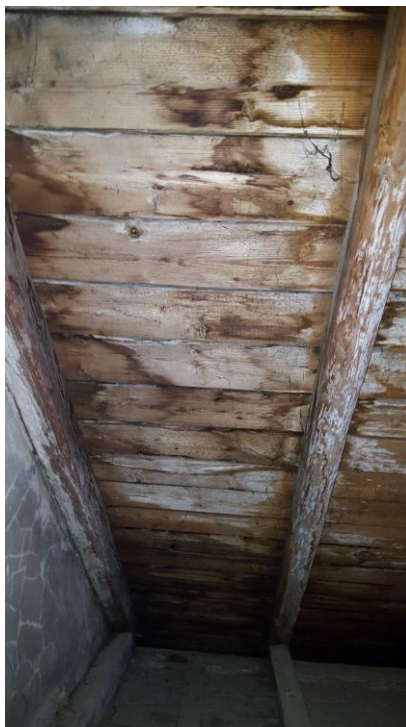
Č.2 – poškození zatékáním srážkové vody, plísní

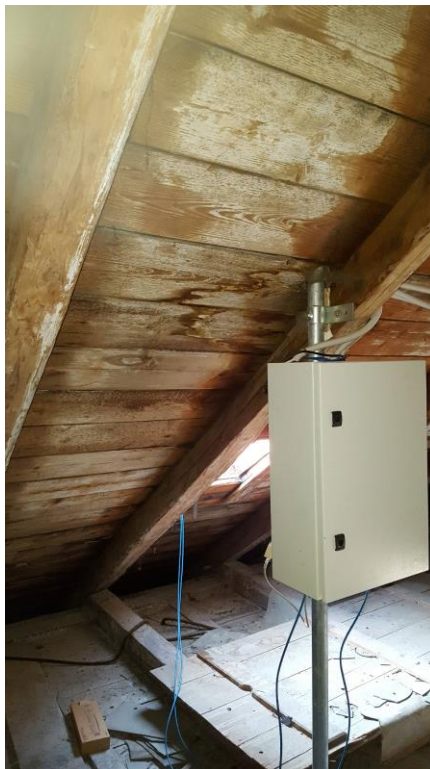
Č.10 – poškození zatékáním srážkové vody, plísní

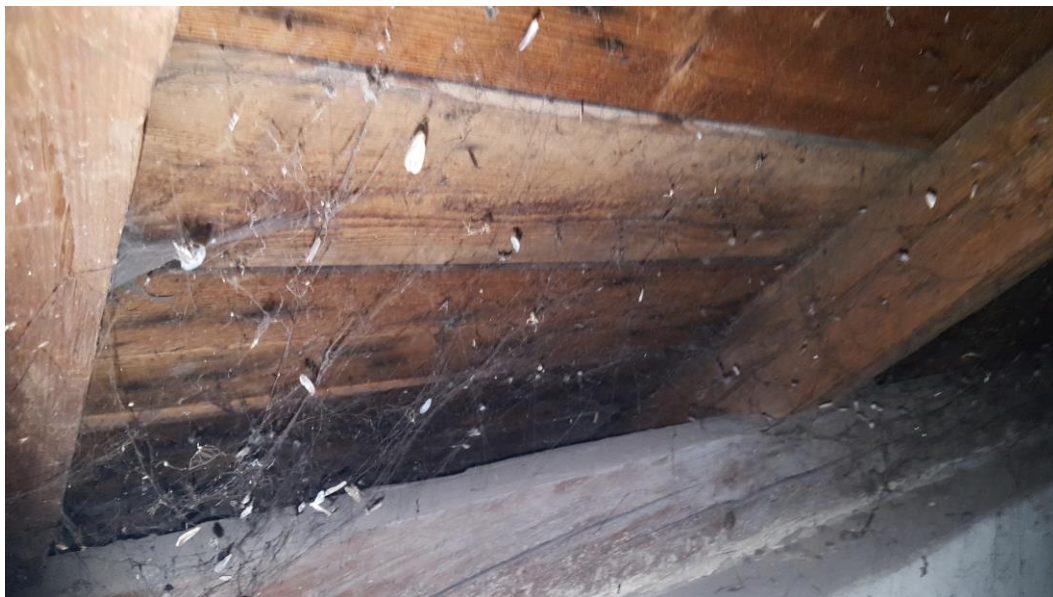
Č.13 – poškození zatékáním srážkové vody (hmyz nakažený spory dřevokazných hub)

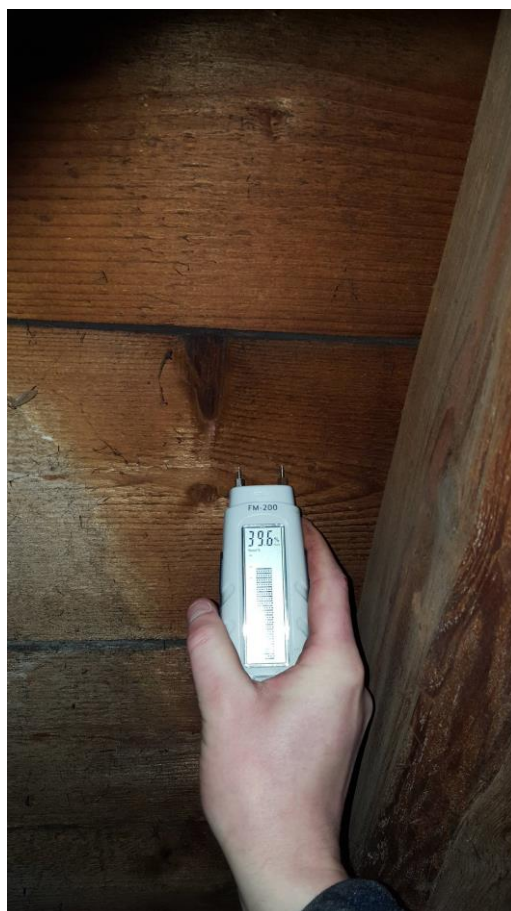
Č.17 – poškození zatékáním srážkových vod, vlhkostí obsaženou v dřevní hmotě, vlhkost 39,6%

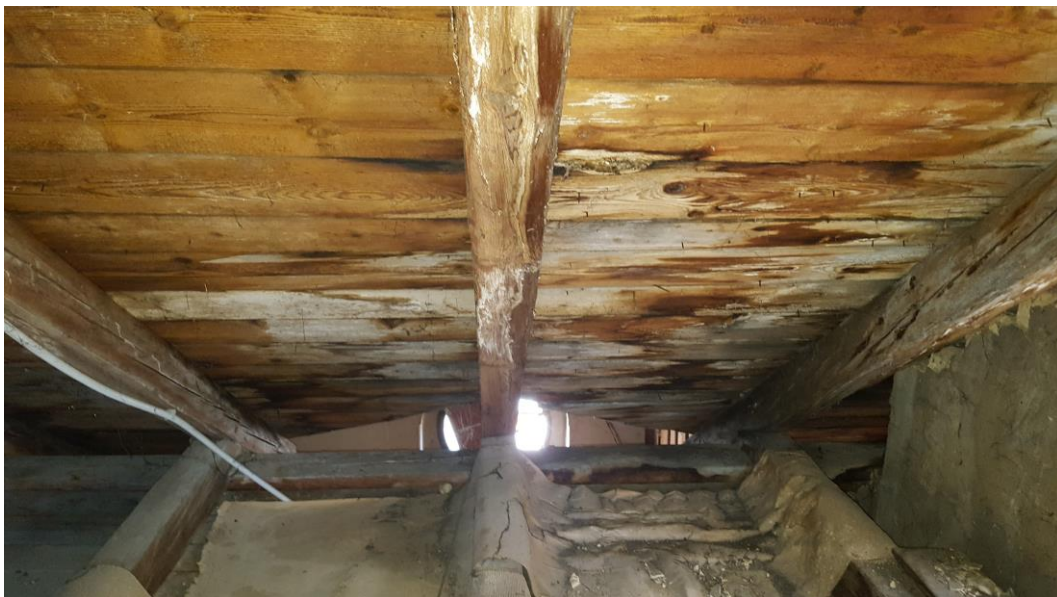
Č.29 – poškození zatékáním srážkové vody, dřevokaznými houbami, vlhkostí obsaženou v dřevní hmotě

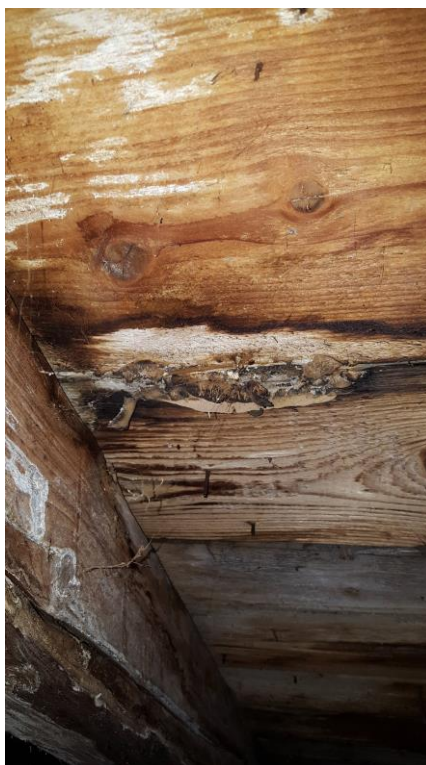
Č.31 – poškození zatékáním srážkové vody, dřevokaznými houbami, vlhkostí obsaženou v dřevní hmotě

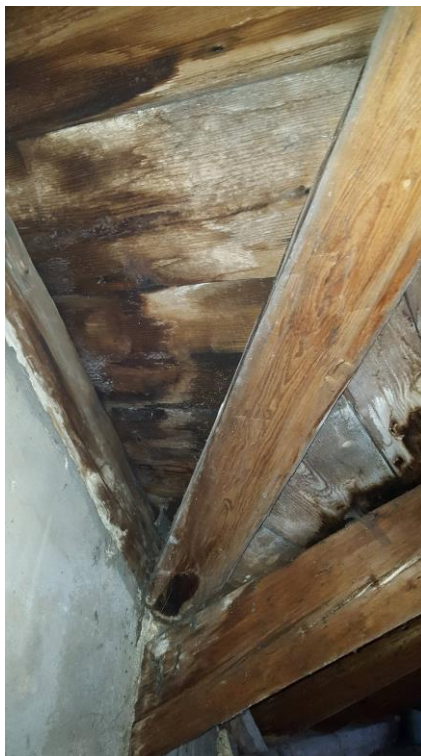
Č.32 – poškození zatékáním srážkové vody, dřevokaznými houbami či plísní

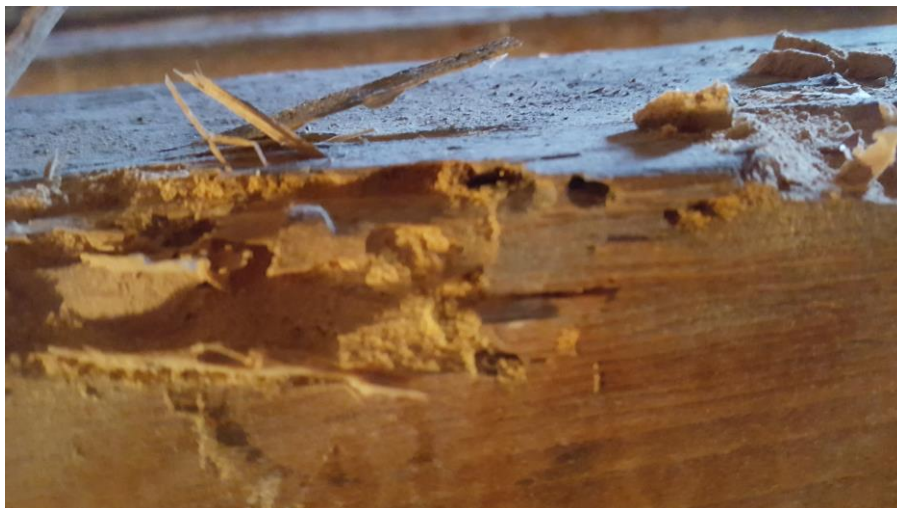
Č.39 – poškození dřevokazným hmyzem

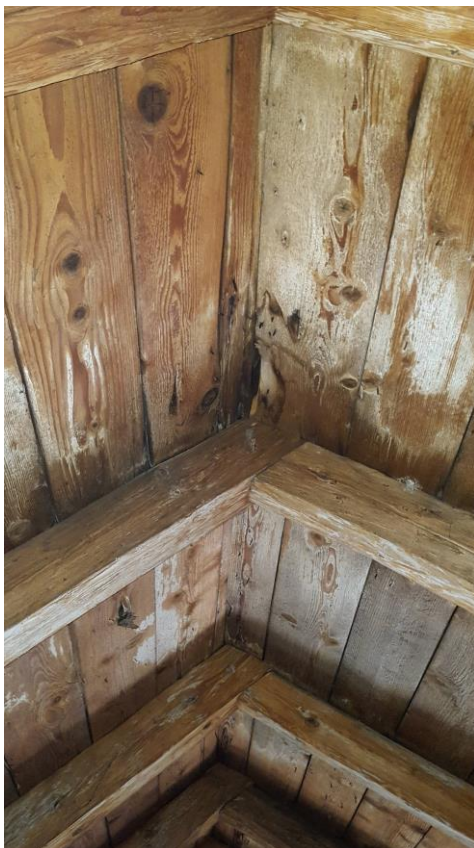
Č.44 – poškození zatékáním srážkové vody

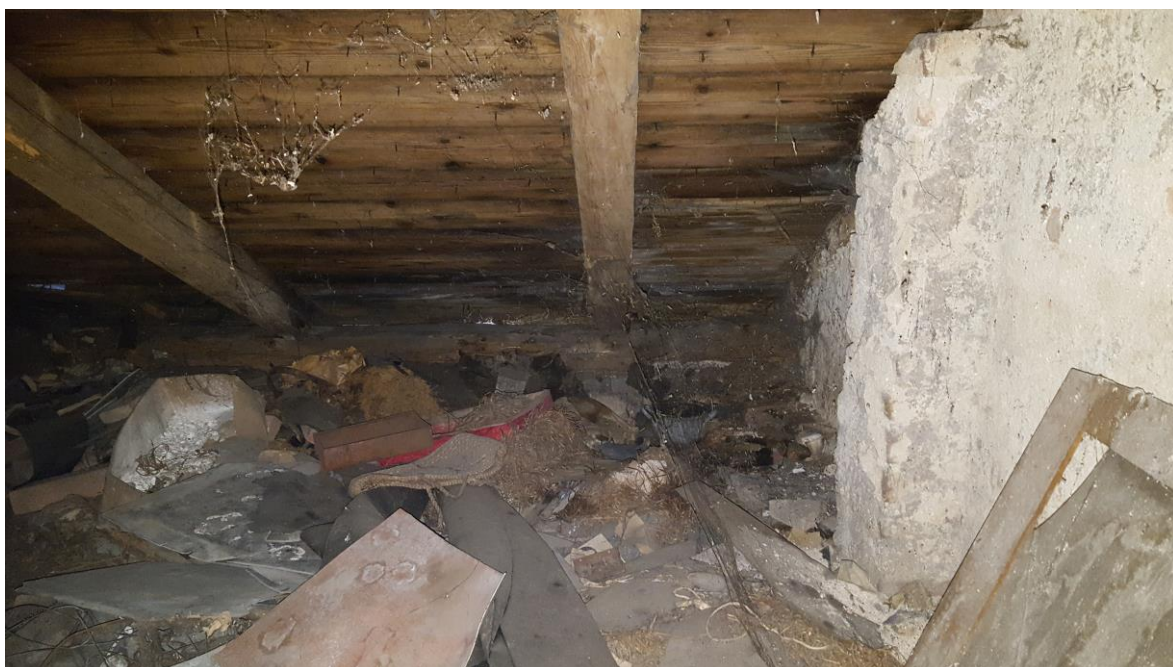
Č.49 – poškození zatékáním srážkové vody

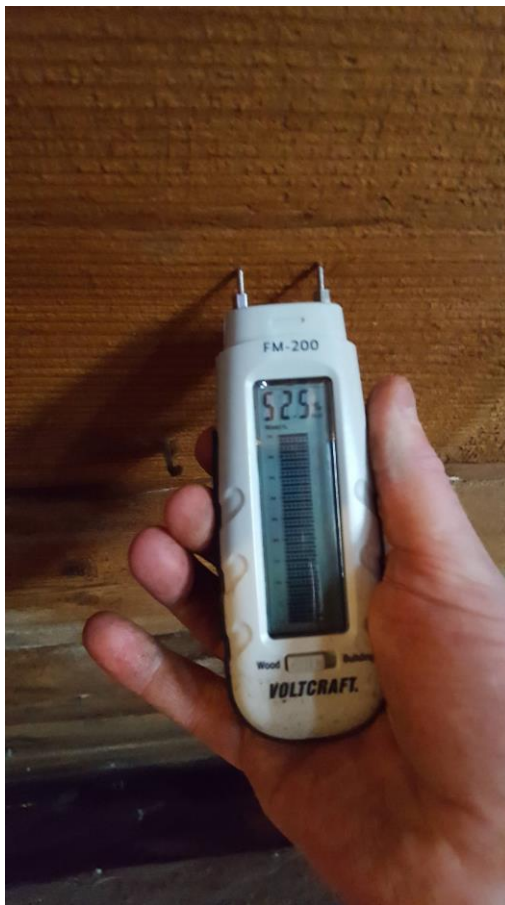
Č.53 – poškození vlhkostí obsaženou v dřevní hmotě, vlhkost 52,5 %

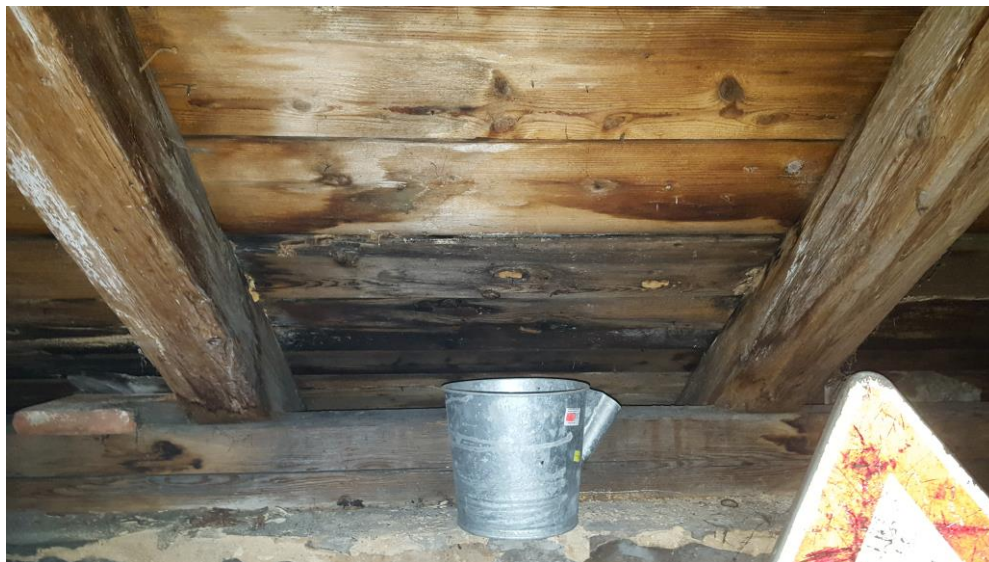
Č.55 – poškození zatékáním srážkových vod, dřevokaznou houbou

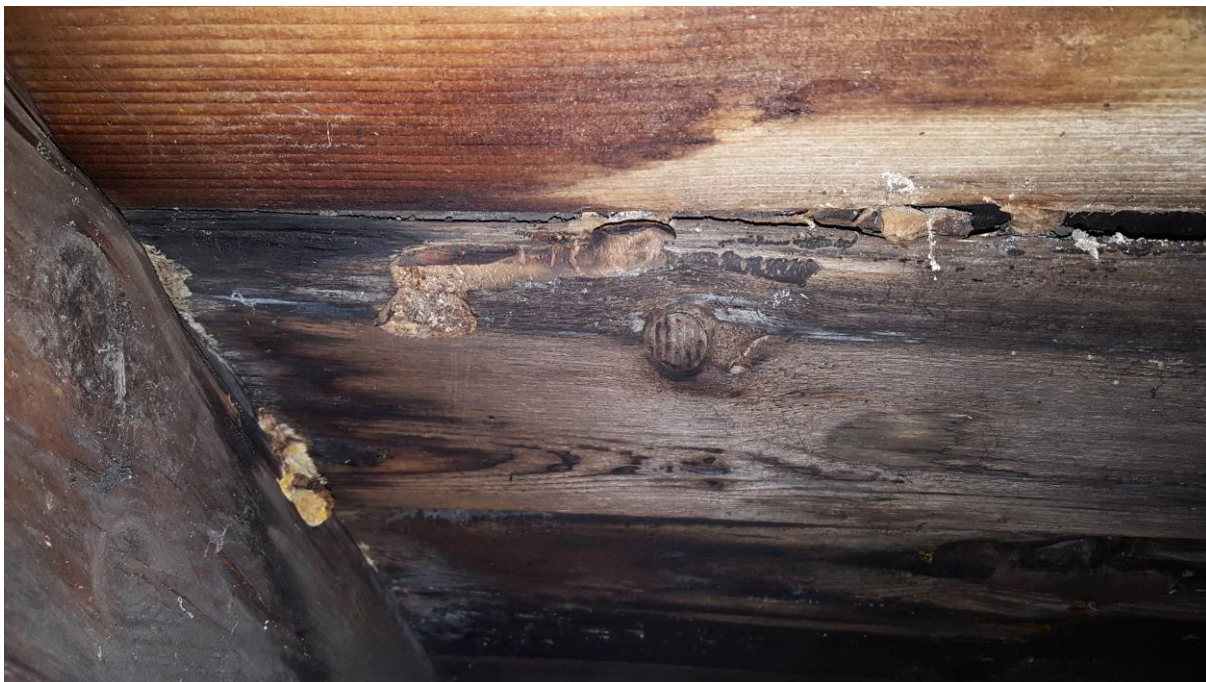
Č.59 – poškození dřevokaznou houbou, vlhkostí obsaženou v dřevní hmotě, zatékáním srážkové vody porušenou střešní krytinou
