# Řez objektem A - A'

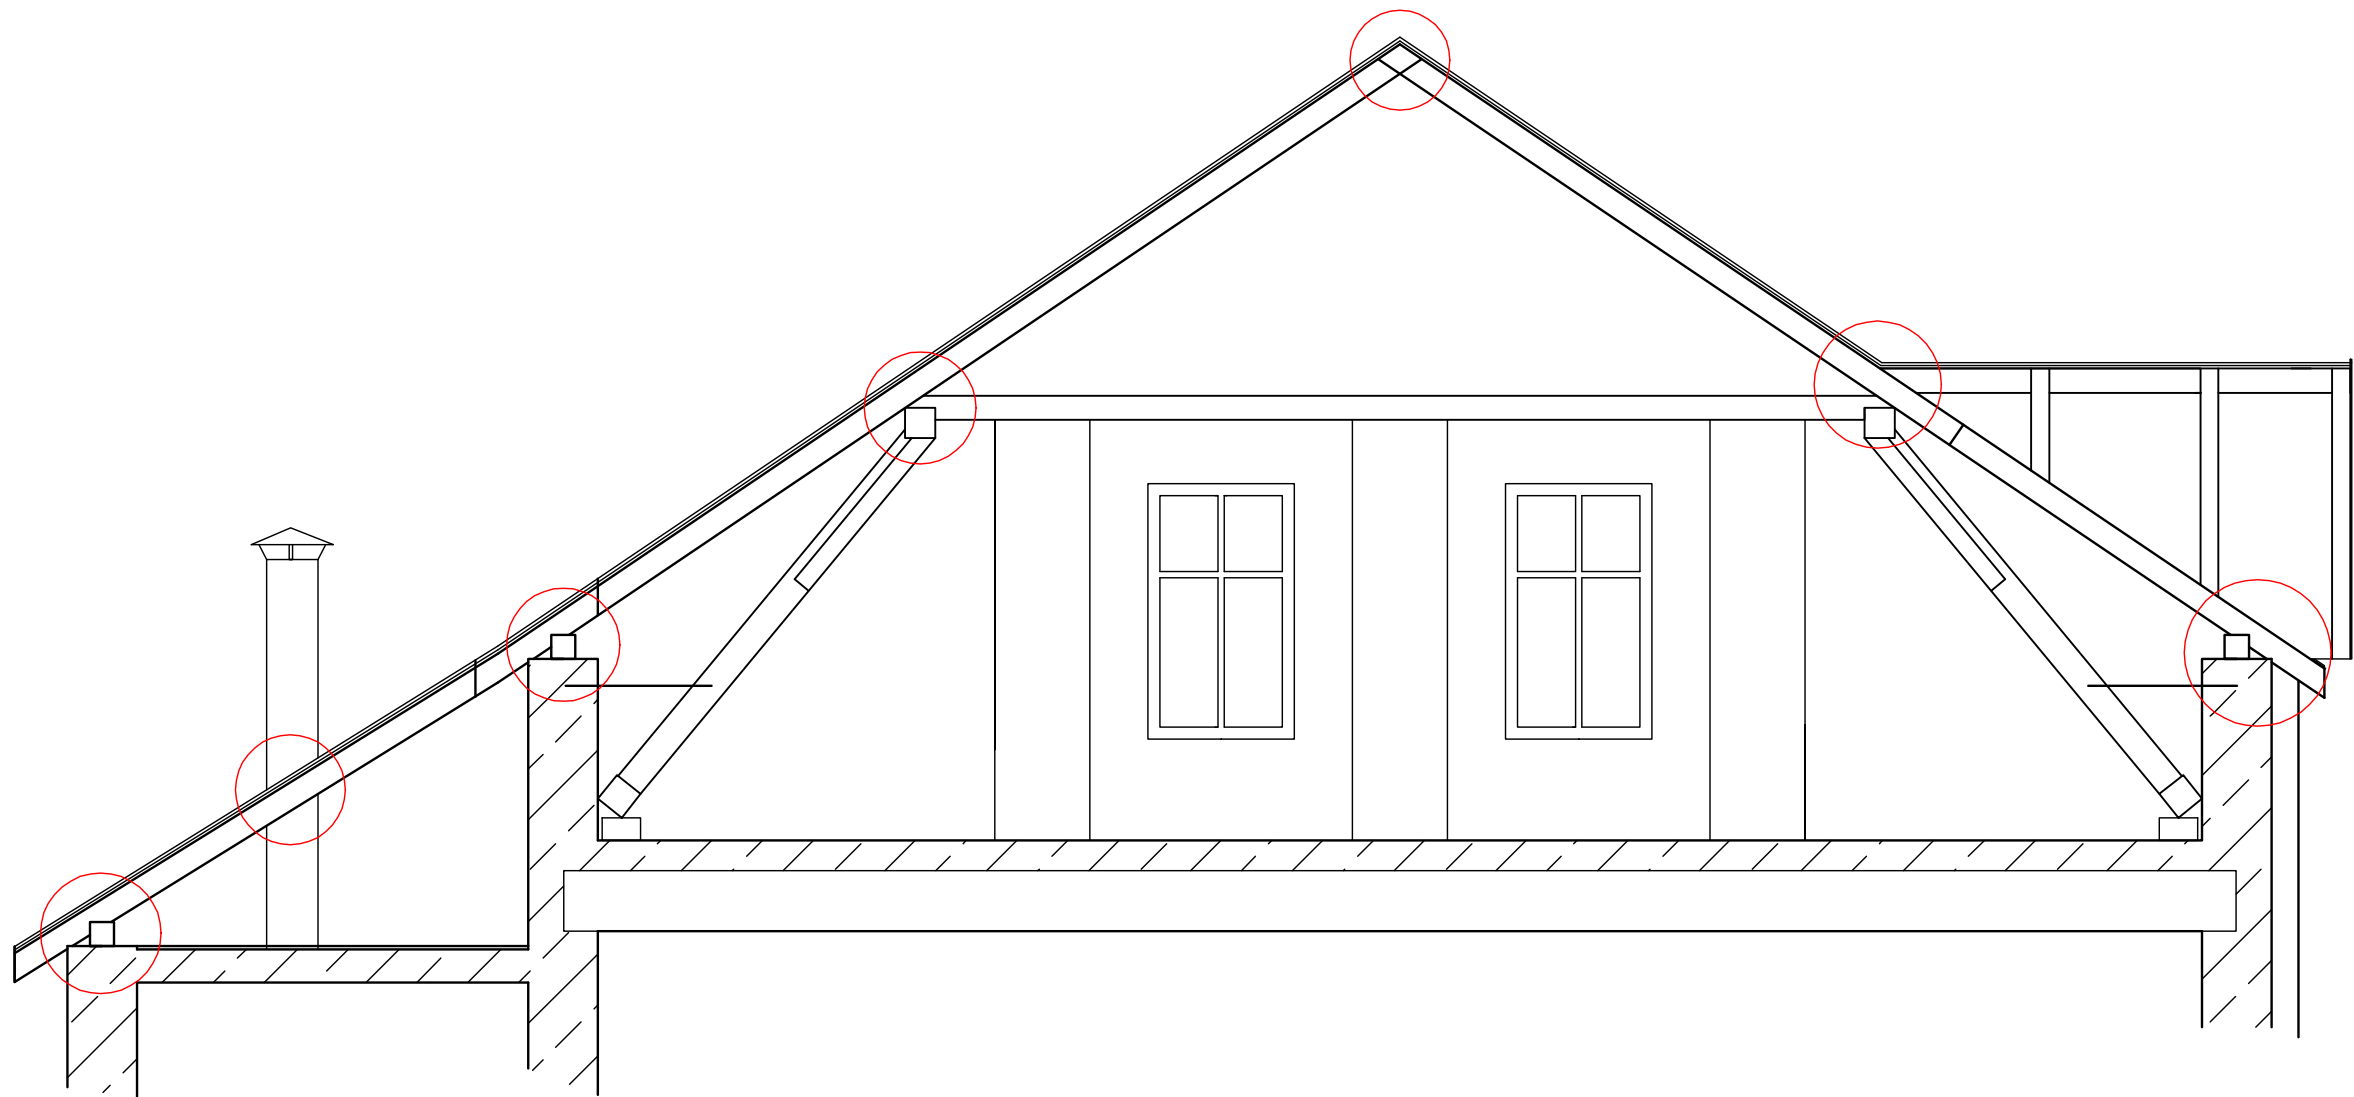
Místa se zvýšeným rizikem výskytu dřevokazných hub, hmyzu, plísní, zatékáním srážkových vod a porušení celistvosti střešní krytiny

Pozn.: Ve styku dřevěných prvků krovu s obvodovým nebo vnitřním zdivem, dochází často ke kondenzaci vlhkosti. Poté zde vznikají ideální podmínky pro šíření dřevokazných hub a následně může dojít k degradaci dřevní hmoty a snížení její únosnosti.
